# FISKEUNDERSØGELSER I ODSHERRED KOMMUNE 2019

## Nordkanalen

Titel:	Fiskeundersøgelser i Odsherred Kommune 2019. Nordkanalen	
Udgivet af:	Odsherred Kommune Natur og Miljø, Nybyvej 22, 4573 Højby.	
Kontakt	Gry Annika Jensen Tlf. 59 66 60 77	
Udgivet:	December 2019	
Udarbejdet af:	Biolog Peter W. Henriksen, Limno Consult. Minkemarkvej 18, 4300 Holbæk. Tlf. 59 46 14 85. E-mail: limno@henriksen.mail.dk	
Layout og tryk:	Limno Consult	
Bedes citeret:	Henriksen, P. W. 2019. Fiskeundersøgelser i Odsherred Kommune 2019. Fiskebestand i Nordkanalen. Arter, fiskeindeks, bestandsstruktur, udvikling. Projekt ved Limno Consult for Odsherred Kommune.	
Forside:	<i>Der el-fiskes fra båd i kanalen med den brede bræmme tagrør i den ene side. Nederst gedder og karpe fra station 541080 syd for Grevinge.</i>	
Indhold:	1. INDLEDNING.....	2

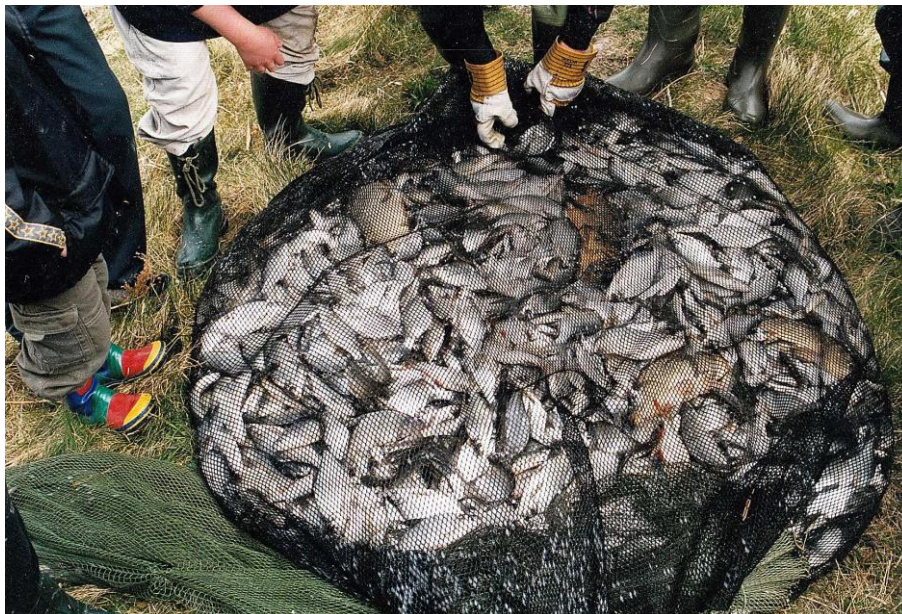
*Foto 1. Tidligere blev undersøgelserne i Nordkanalen udført med vod. Her er vodposen fuld. Foto fra 2007.*

Undersøgelserne er hidtil blevet udført med vod. Imidlertid har der i de senere år været en så kraftig fremvækst af vandplanter og især siv (mest tagrør) langs bredderne, at vod ikke længere kan anvendes med en blot nogenlunde fiskeeffektivitet. Der blev derfor elektrofisket i 2019.
