Notat

Erfaringer med gedde-eng ved Fladså i foråret 2024

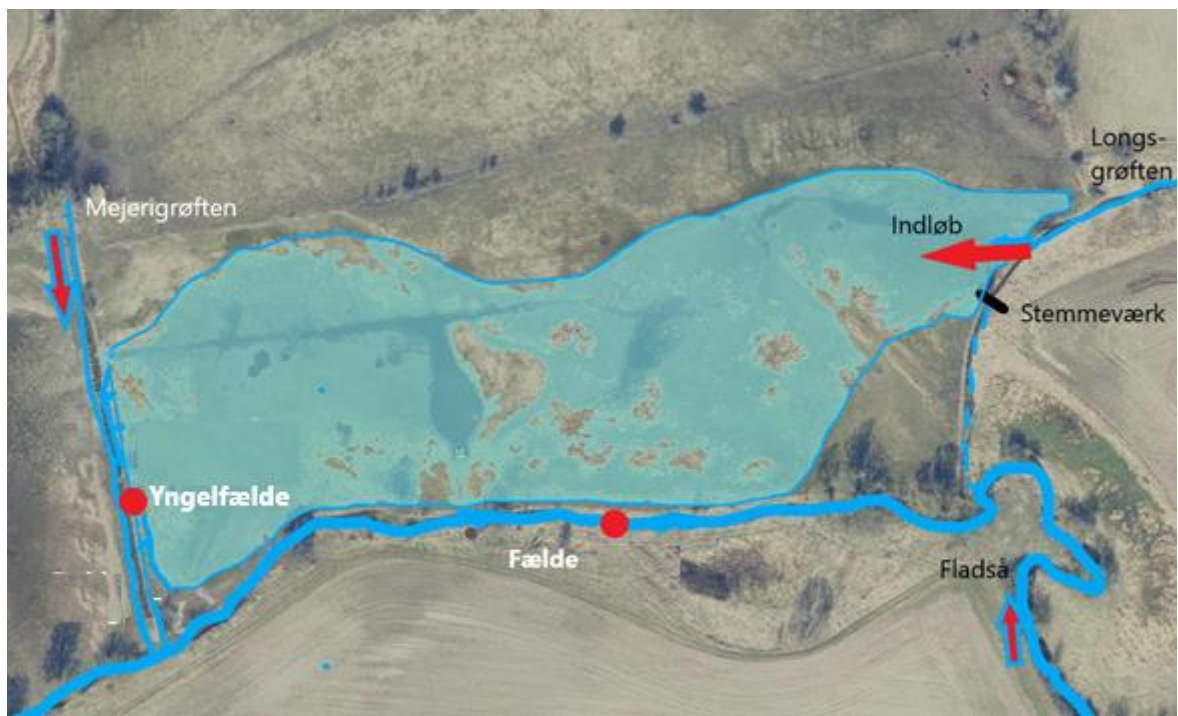
Figur 1. Kort over gedde-engen med markering af vandspejl (lyseblå) ved højeste vandstand. Fældernes placering er markeret.

Voldene langs engen, blev forstærket i efteråret 2023 efter der havde græsset kreaturer på engen hele sommeren 2023. Overløbet blev etableret i en kote, så vandstanden i engen generelt var omkring 10 – 40 cm med lidt mere i en øst-vest gående lavning, som kan anes på figur 1. Den største dybde opstod i et lille område ved et nedlagt vandingsanlæg med ca. 1,5 m i det dybeste hul. Det vanddækkede areal var ca. 2,8 ha jævnfør figur 1.

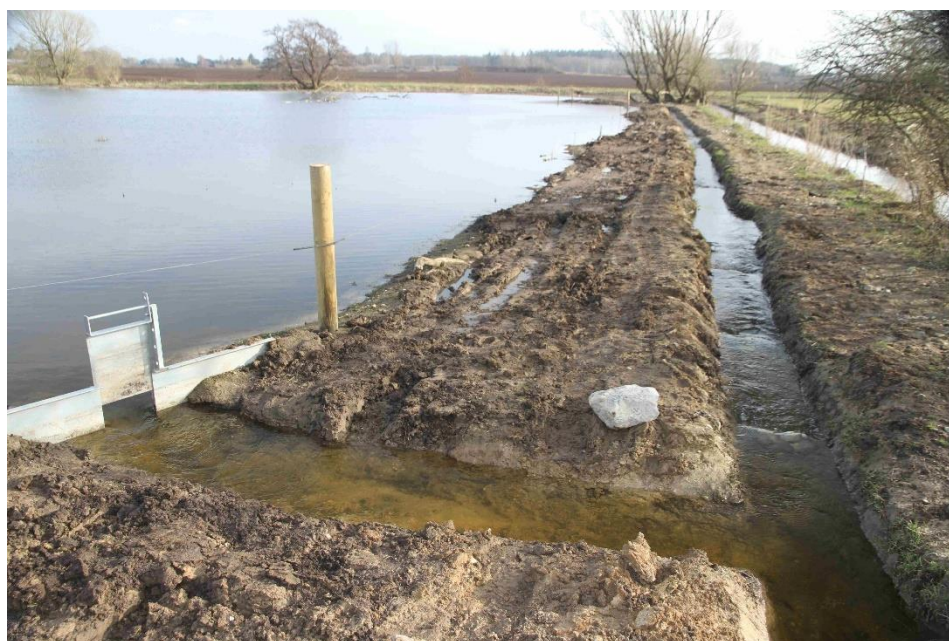
Foto 1. Et af de nye justerbare afløb fra gedde-engen i medio marts 2024 ved moderat vandføring.

Afløbet blev etableret i vestenden til Mejerigrøften i form af en ca. 100 m lang kanal. Den løb parallelt med Mejerigrøften. I 2024 blev etableret 4 regulerbare stigbord se foto 1.

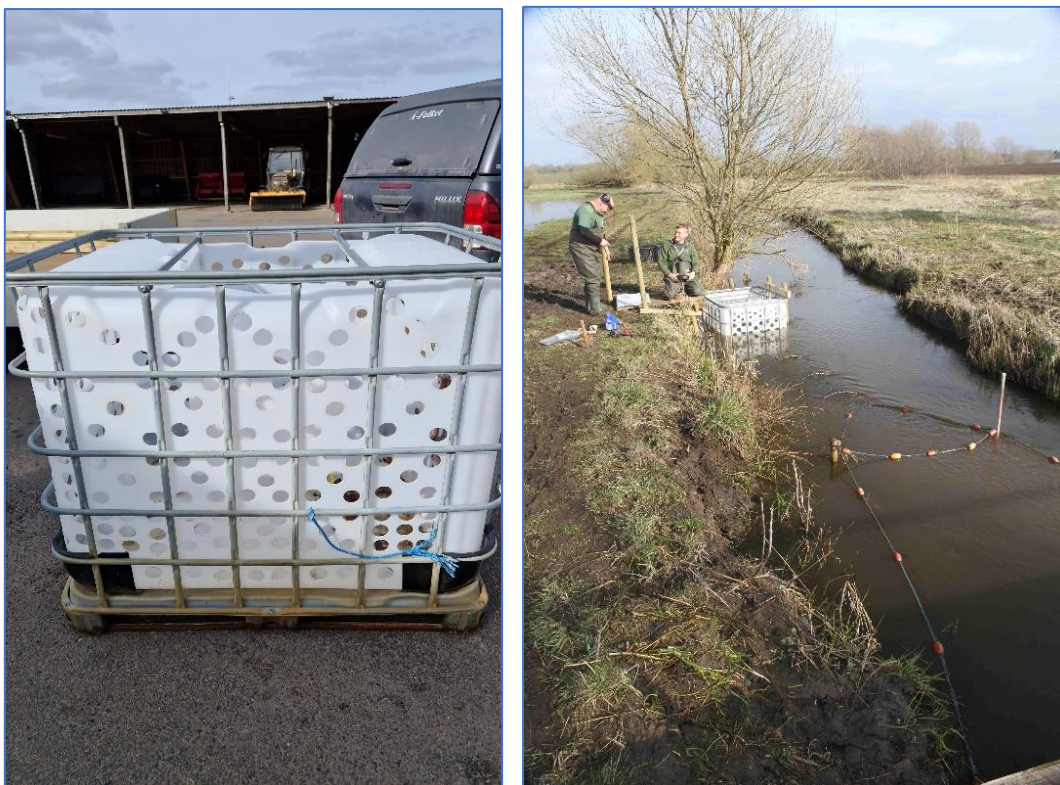
Figur 2. Pallettanken hvorpå arme og ruse monteres. Indgangshullet er på modsatte side.

Der blev opsat en spærrende fælde af "armrusetypen" med armene spændt ud fra bred til bred, figur 2. Rusen var bundet i brunligt materiale for ikke at virke mørke og dermed afskrække fisk fra at gå ind i rusen.

Rusens 5 m lange arme var forsynet med lodder langs bunden og med talrige flydere i overfladen, hvilket betød, at den kunne dække hele vandsøjlen ved varierende vandstand indtil en dybde på ca. 1,3 m. Rusen var forsynet med en tragt (top og bund) ved indgangen for at forhindre fisk i at smutte forbi indgangen, hvilket kan ses i figur 2.

Rusens sidste kalv (kammer) ledte ind i en container (palletank på ca. 1 x 1 x 1 m) via en kalv (tragt). Den halvt lukkede kalv (indgangstragt) forhindrede fiskene i at finde tilbage igen.

Containeren var forsynet med låg og der var boret talrige huller (5 cm) til sikring af vandgennemstrømning. Kassen blev placeret ved bredden og fastgjort med pæle, hvorpå der var fastgjort en lille bro til brug ved tømningen.

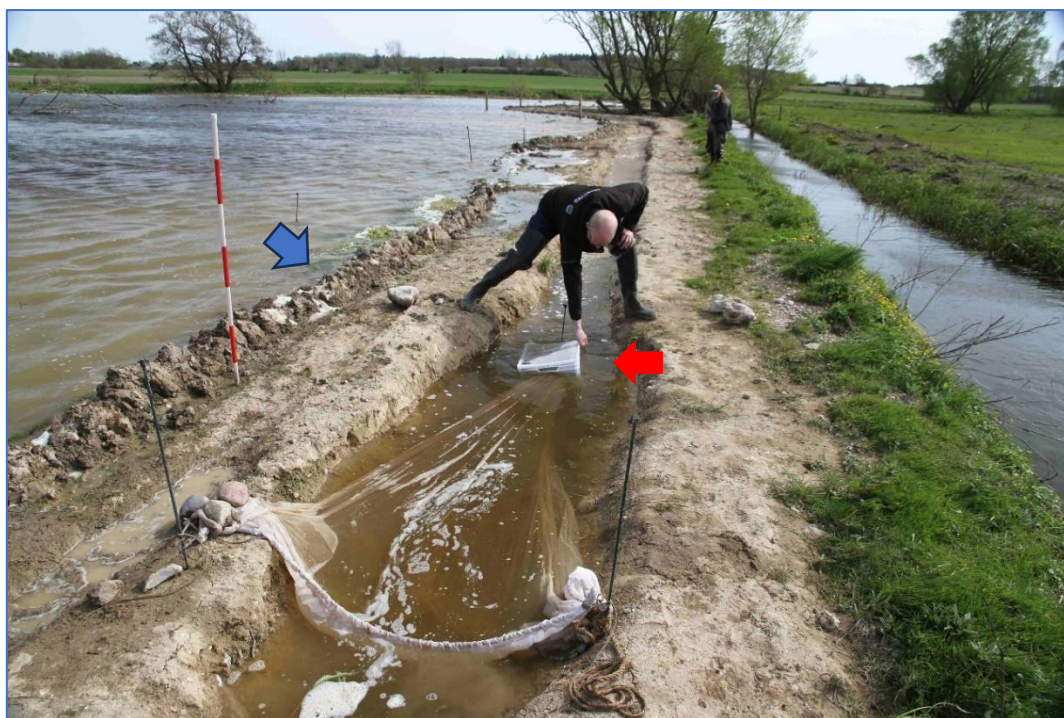
Foto 2. Yngelfælden (rød pil) monteres i afløbet ved stor vandføring den 30.4.2024. Bemærk at diget mod engen (blå pil) var blevet forstærket med lerholdig jord.

Fælden til fangst af geddeyngel i afløbet fra geddeengen var udformet, som en stor netpose (maskestørrelse 2 mm). Den endte i en boks med en kalv (indgangstragt) efter samme princip som som i fælden til fangst af modergedder. Boksen målte 30 x 40 x 57 cm og var forsynet med et plastlåg, så der ingen adgang var for rovdyr. I kassens ene side var indsat et areal med net (maskestørrelse 2 mm) på 20 x 30 cm. Det bevirkede, at der var jævn vandgennemstrømning, men også så meget læ i boksen, at fiskeyngel ikke blev klemt sammen og stresset. Der var påsat blylodder langs netposens underside for at holde den tæt til afløbsbunden og sider. Overdelen af rusens åbning blev holdt over vandet ved at spænde den ud mellem 2 pæle-, en på hver bred. Foto 2.

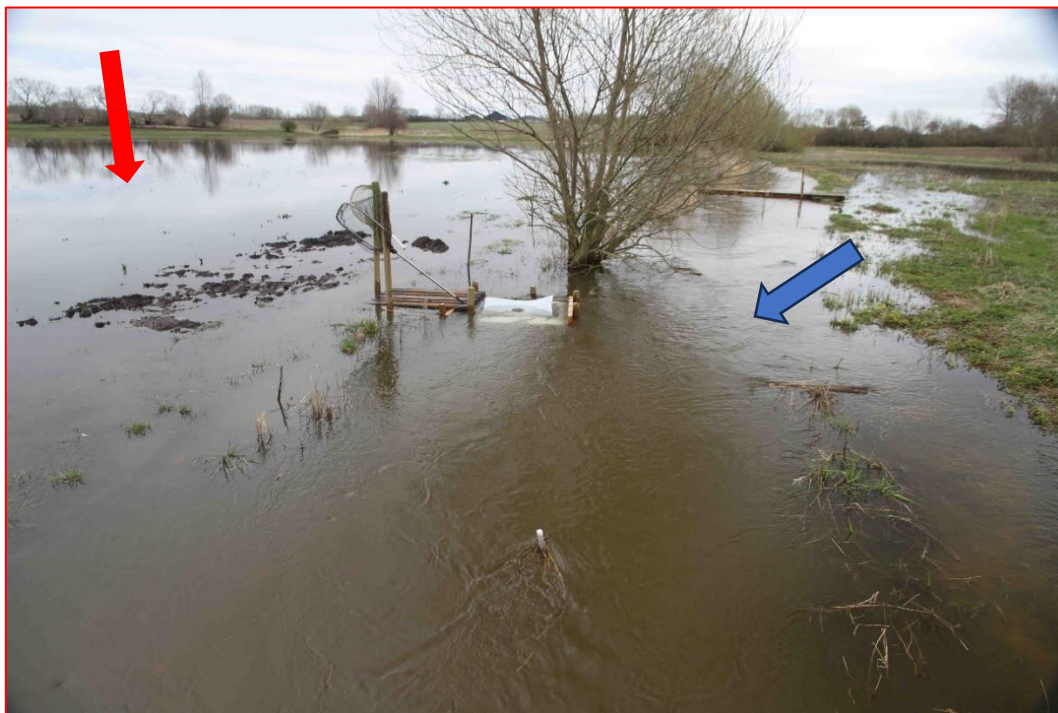
Foto 3. Den oversvømmede eng (rød pil og den oversvømmede Flodså (blå pil), set i opstrøms retning.

Den 2.april (12 dage efter opsætningen af geddefælden) kom der en flom, der overskyllede såvel fælden som digerne mod engen jævnfør figur 3 og foto 3. Se også vandstand ved opsætningen på foto 2.

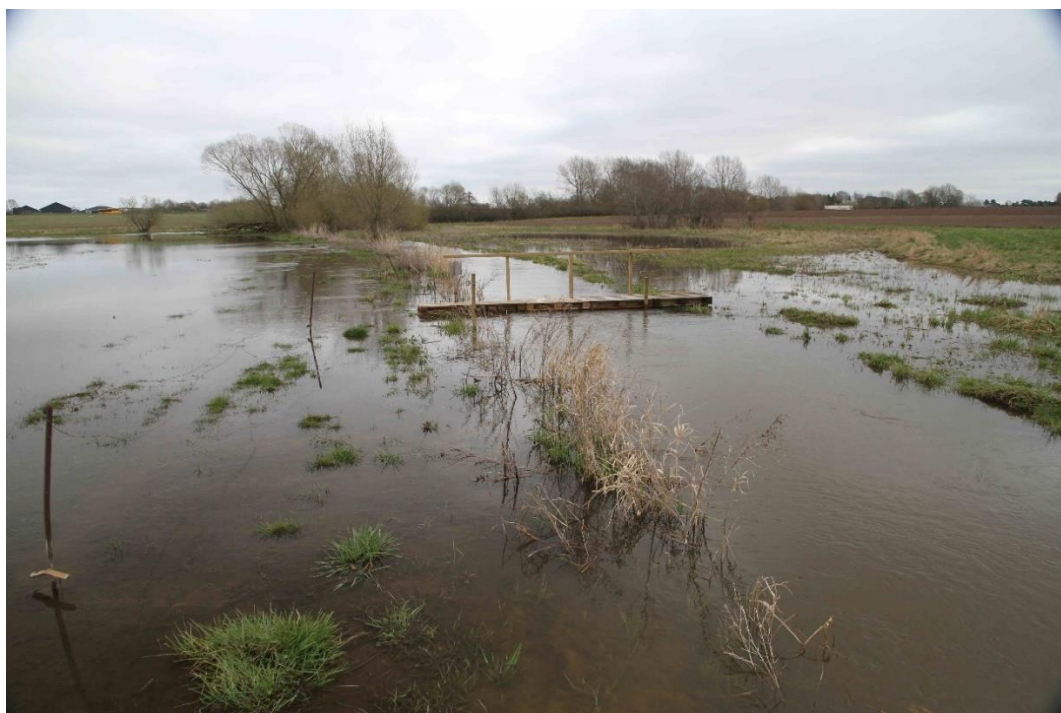
Foto 3. Meget stor vandføring i perioden den 2.4. til 12.4. overskyllede geddefælden og digerne til engen. Se også foto 3 fra opsætningen af fælden ved moderat vandføring.

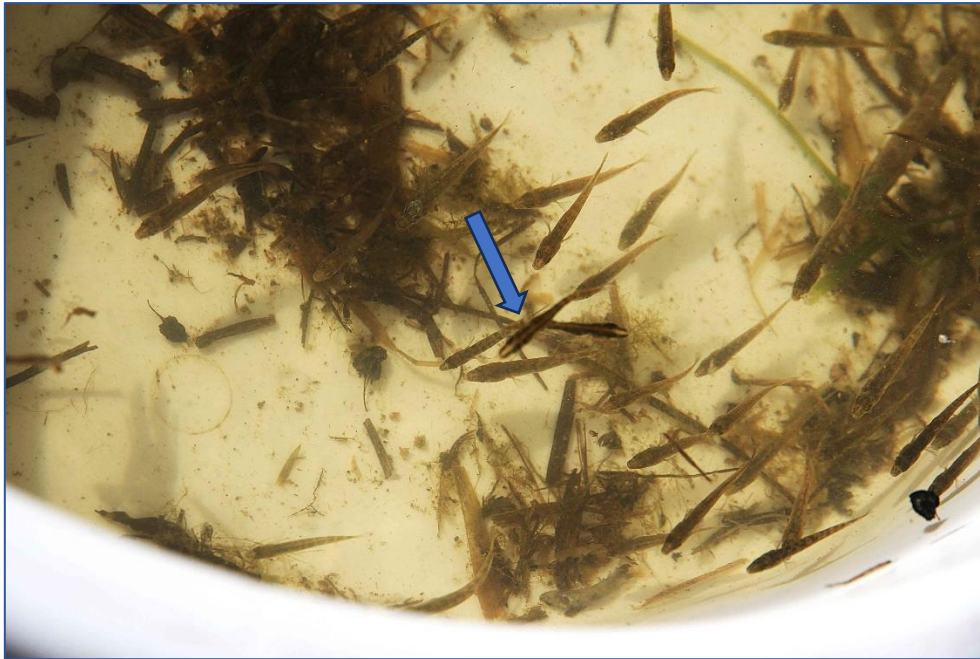
Foto 4. Spæd geddeyngel fra fælden lige efter swim-up 13.5.2024. De to mørke fisk (blå pil) midt i billedet er gedder, mens de øvrige er yngel af hundestejler.

Den 13.maj registrerede frivillig Leif Hansen i alt 40 stk. geddeyngel på 2 – 3 cm. De var så små, at de antageligt kort tid forinden havde opbrugt blommesækken og var blevet aktivt svømmende (swim-up). Det kan ikke udelukkes, at der havde passeret geddeyngel i dagene før. De var nemlig særdeles vanskelige at genkende mellem de store mængder af yngel af hundestejler i samme størrelse, se foto 4.

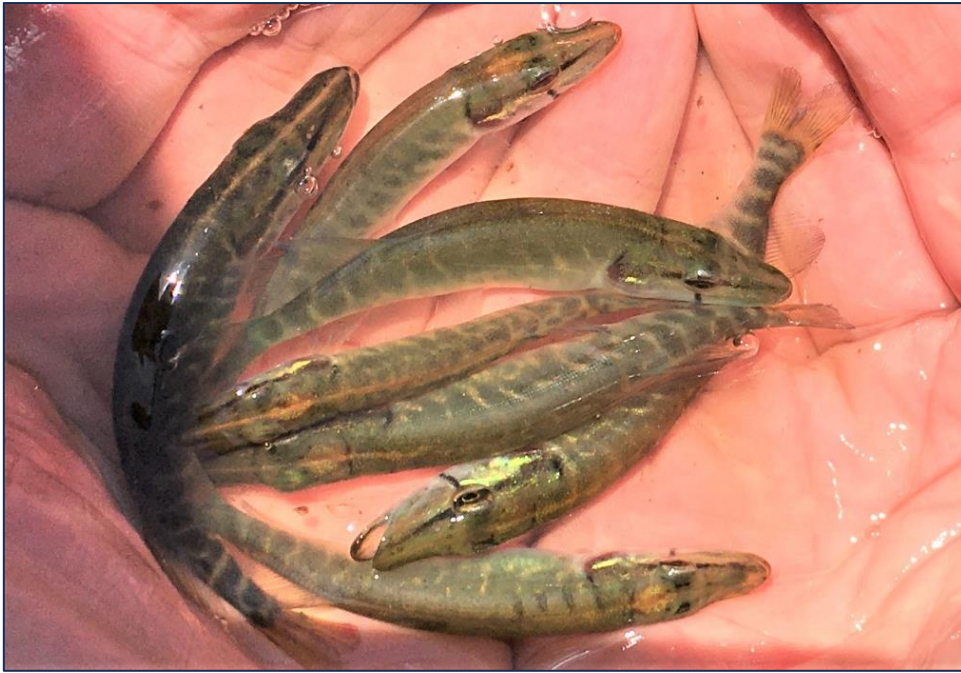
Foto 5. Der var dagsfangster med geddeyngel som disse, på op til 343 stk.

Fra den 22. maj nedvandrede der geddeyngel hvert døgn, med det største antal den 26.maj på i alt 343 stk. Der var store variationer i nedvandringen, som ebbede ud hen mod medio juni på trods af, at der var perioder med god vandføring jævnfør tabel 3.
