Plan for fiskepleje i **tilløb til Isefjorden**

Plan nr. 105-2024

Distrikt 03, vandsystem 27-43

Faglig rapport nr. 105 fra DTU Aqua, Institut for Akvatiske Ressourcer, Sektion for Ferskvandsfiskeri og -økologi.

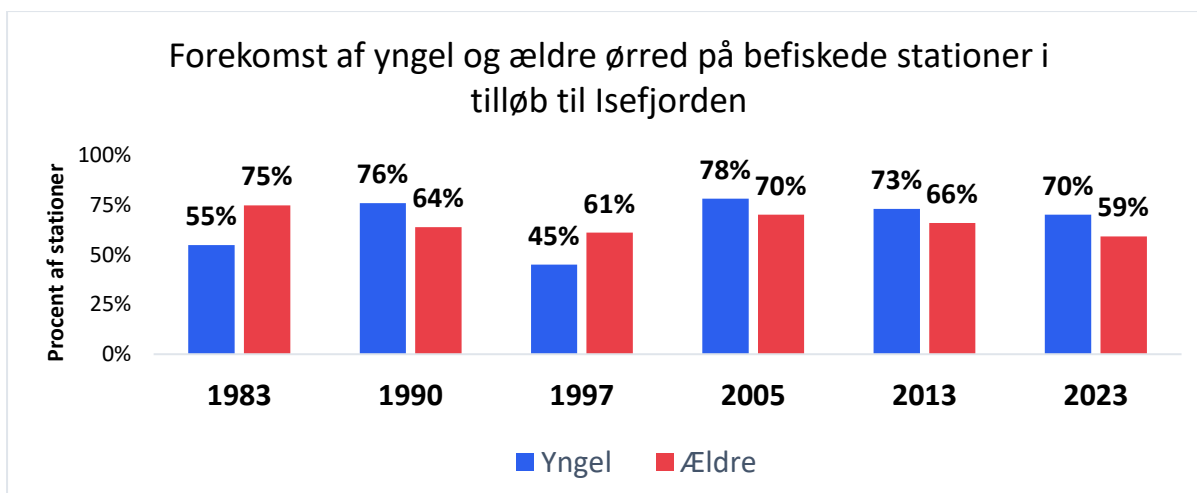
Figur 1. Udvikling i den %-vise andel af befiskede stationer med fangst af ½-års ørred og ældre ørred. I opgørelsen indgår befiskede stationer med biotopskarakter 1-5.

I figur 1 og tabel 3 er resultaterne fra denne og tidligere bestandsanalyser samlet for at give et overblik over udviklingen i ørredbestandens udbredelse i tilløb til Isefjorden i perioden fra 1983 til 2023.

Det fremgår af figur 1 og tabel 3, at antallet af befiskede stationer med ½-års ørred (naturlig yngel) ligger på samme niveau med undersøgelsen i 2013. Der er i 2023 fundet ½-års ørred på 45 (70 %) af de befiskede stationer sammenlignet med 41 (73 %) i 2013. I 2005 var andelen af stationer med ½-års ørred på 78 %, men antallet af befiskede stationer var væsentlig lavere. Den fremgang, der er set fra 1997 til 2005 er stagneret, og siden 2005 har udbredelsen af ørredyngel i tilløbene til Isefjorden været på et stabilt niveau.

Andelen af stationer med ældre ørred har været faldende ved de sidste to undersøgelser og er nu på det laveste niveau siden den første undersøgelse i 1983. Der er i 2023 fundet ældre ørred på 59 % af de befiskede stationer.

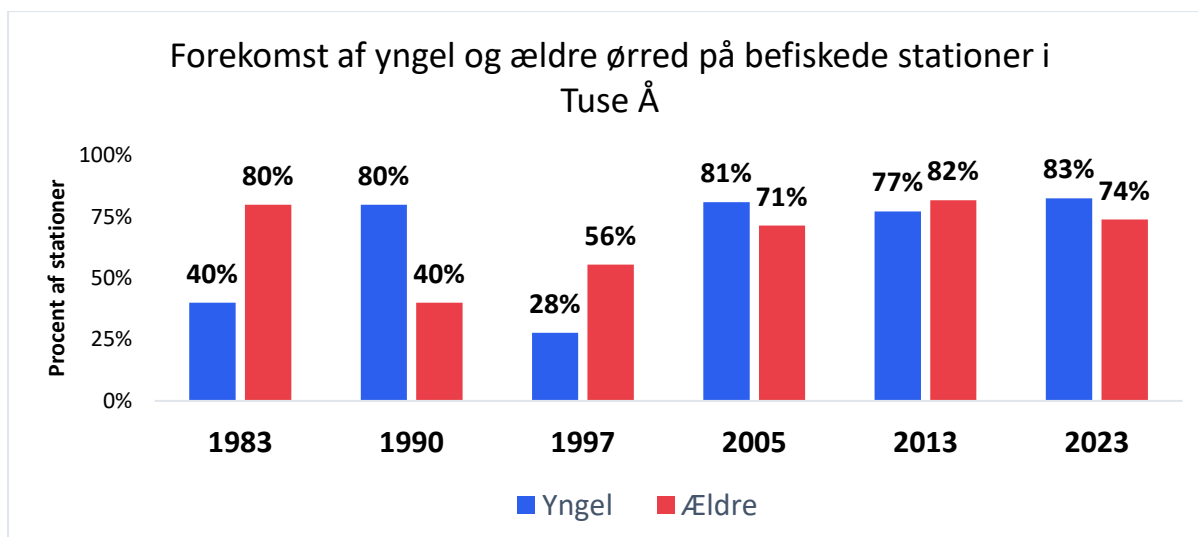
Figur 9. Udvikling i den %-vise andel af befiskede stationer med fangst af ½-års ørred og ældre ørred. I opgørelsen indgår befiskede stationer med biotopskarakter 1-5.

I figur 9 og tabel 5 er resultaterne fra denne og tidligere bestandsanalyser samlet for at give et overblik over udviklingen i perioden fra 1983 til 2023.

Det fremgår af figur 9 og tabel 5, at antallet af befiskede stationer med ½-års ørred (naturlig yngel) ligger på et højere niveau end ved undersøgelsen i 2013. Der er i 2023 fundet ½-års ørred på 19 (83 %) af de befiskede stationer sammenlignet med 17 (77 %) i 2013. Det er det højeste niveau af stationer med ½-års, der er registreret siden undersøgelsernes start i 1983.

Andelen af stationer med ældre ørred er svag faldende i forhold til sidste undersøgelse, men ligger fortsat på et forholdsvis højt niveau. Der er i 2023 fundet ældre ørred på 74 % af de befiskede stationer.
