Plan for fiskepleje i **bornholmske vandløb**

Plan nr. 93-2023

Distrikt 01, vandsystem 01-42

Faglig rapport nr. 93 fra DTU Aqua, Institut for Akvatiske Ressourcer, Sektion for Ferskvandsfiskeri og -økologi.

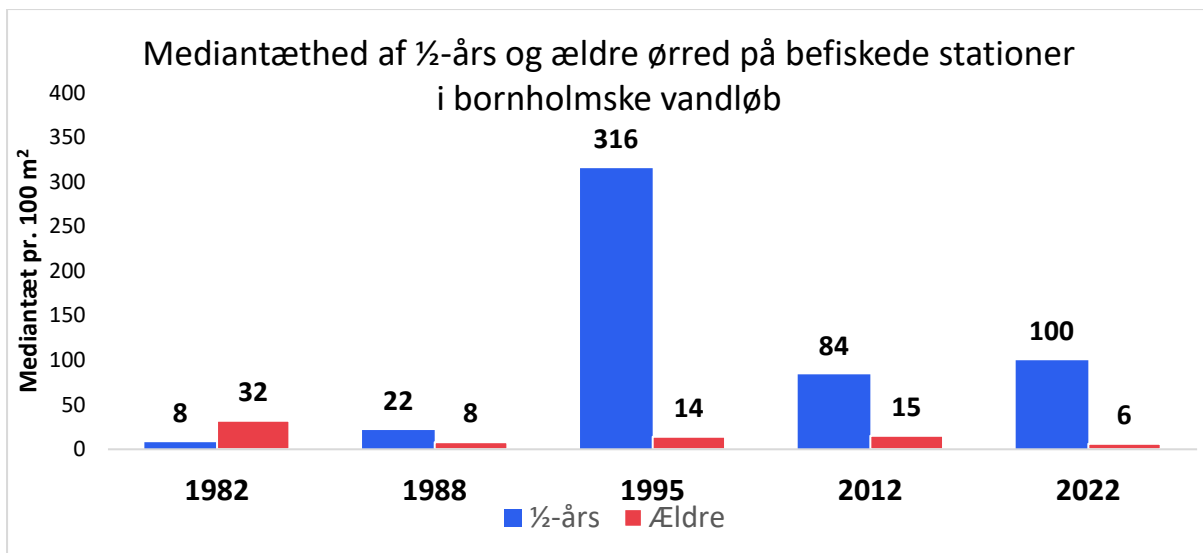
Figur 3. Udvikling i mediantæthed af 1/2-års ørred og ældre ørred på de befiskede stationer med biotop-skarakter 1-5. Tætheden er målt som antal ørred pr. 100 m² vandløbsbund. Tætheden pr. løbende 100 meter fremgår i bilag 1.

Figur 2 og figur 3 viser ørredbestandens udvikling angivet i henholdsvis mediantæthed og gennemsnitlig tæthed pr. 100 m². Der er sket en stigning i den gennemsnitlige tæthed af ½-års ørred fra 127 stk. pr. 100 m² i år 2012 til 146 stk. pr. 100 m² i år 2022. (Figur 2). Tilsvarende er mediantætheden af ½-års ørred i samme periode steget fra 84 stk. pr. 100 m² til 100 stk. pr. 100 m².(Figur 3).

Den gennemsnitlige tæthed af ældre ørred er faldet fra 35 stk. pr. 100 m² i 2012 til 19 stk. pr. 100 m² i 2022. Mediantætheden er ligeledes faldet fra 15 stk. pr. 100 m² i 2012 til 6 stk. pr. 100 m² i 2022. Det er de laveste niveauer i hele undersøgelsesperioden.

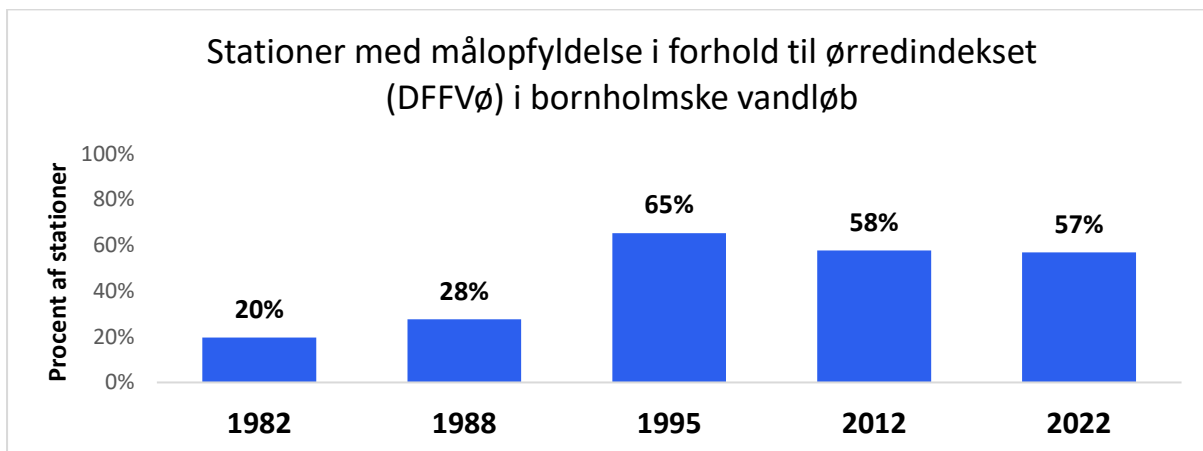
Figur 4. Udvikling i den %-vise andel af befiskede stationer med målopfyldelse efter ørredindekset (DFFVØ). I opgørelsen indgår befiskede stationer med biotop-karakter 1-5.

I forhold til Ørredindekset (DFFVØ) opfylder 57% af de befiskede stationer i 2022 kravet om god eller høj økologisk tilstand (49 ud af 86 stationer), dvs., at målopfyldelsen efter ørredindekset (DFFVØ) er på samme niveau som ved sidste undersøgelse i 2012, hvor der var målopfyldelse på 58% af de befiskede stationer (67 ud af 116 stationer) (figur 4).
