# Plan for fiskepleje i **Brede Å**

Plan nr. 100-2023

Faglig rapport nr. 100 fra DTU Aqua, Institut for Akvatiske Ressourcer, Sektion for Ferskvandsfiskeri og -økologi.

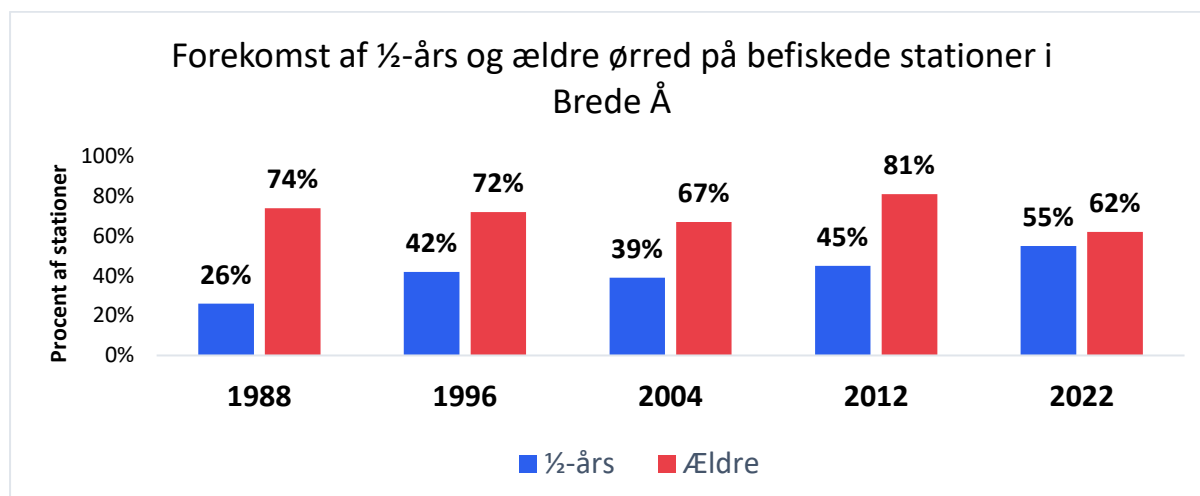
Figur 1. Udvikling i den %-vise andel af befiskede stationer med fangst af ½-års ørred og ældre ørred. I opgørelsen indgår befiskede stationer med biotopskarakter 1-5.

I figur 1 og tabel 3 er resultaterne fra denne og tidligere bestandsanalyser samlet for at give et overblik over udviklingen i ørredbestandens udbredelse i Brede Å-systemet i perioden fra 1988 til 2022.

Det fremgår af figur 1 og tabel 3, at der er sket en fremgang i andelen af befiskede stationer med ½-års ørred (naturlig yngel) siden sidste undersøgelse i 2012. Der er i 2022 fundet ½-års ørred på 55 % af de befiskede stationer sammenlignet med 45 % i 2012. Siden 2004 har der været fremgang i andelen af stationer med naturligt produceret ørreyngel i Brede Å-systemet.

Andelen af stationer med ældre ørred er faldet siden sidste undersøgelse og er nu på det hidtil laveste niveau. Der er i 2022 fundet ældre ørred på 62 % af de befiskede stationer sammenlignet med 81 % i 2012. En mulig forklaring på nedgangen i andelen af stationer med ældre ørred kan være, at ud-sætning af yngel og ældre ørred er ophørt siden sidste undersøgelse i 2012.

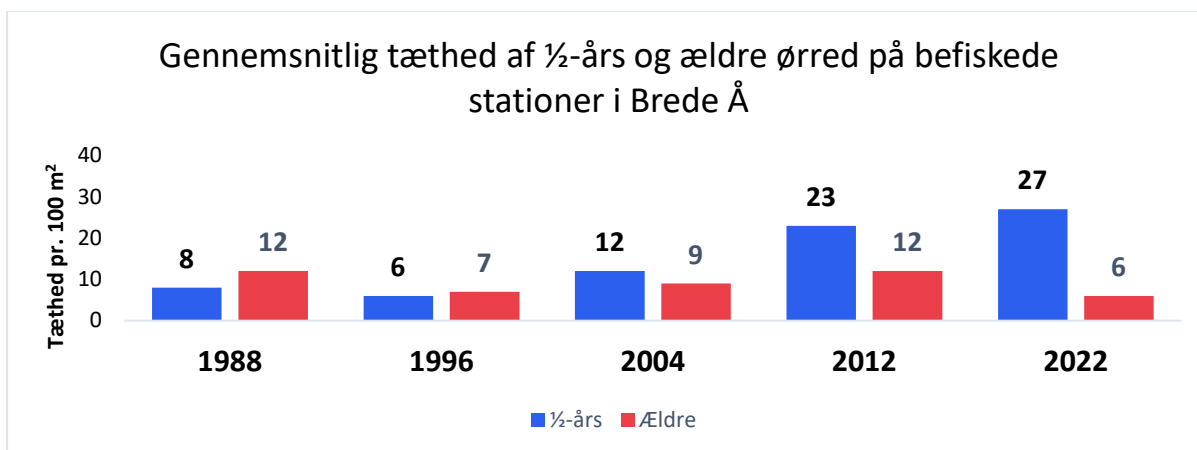
**Figur 2.** Udvikling i den gennemsnitlige tæthed af ½-års ørred og ældre ørred på de befiskede stationer med biotopskarakter 1-5. Tætheden er målt som antal ørred pr. 100 m<sup>2</sup> vandløbsbund. Tætheden pr. løbende 100 meter fremgår i bilag 1.

Figur 2 og figur 3 viser ørredbestandens udvikling angivet i henholdsvis mediantæthed og gennemsnitlig tæthed pr. 100 m<sup>2</sup>. Der er sket en mindre stigning i den gennemsnitlige tæthed af ½-års ørred fra 23 stk. pr. 100 m<sup>2</sup> i 2012 til 27 stk. pr. 100 m<sup>2</sup> i 2022 (Figur 2). Tilsvarende er mediantætheden af ½-års ørred øget svagt fra 0 stk. pr. 100 m<sup>2</sup> i 2012 til 1 stk. pr. 100 m<sup>2</sup> i 2022 (Figur 3).

Den gennemsnitlige tæthed af ældre ørred er halveret fra 12 stk. pr. 100 m<sup>2</sup> i 2012 til 6 stk. pr. 100 m<sup>2</sup> i 2022. Mediantætheden er ligeledes svagt faldende fra 3 stk. pr. 100 m<sup>2</sup> til 2 stk. pr. 100 m<sup>2</sup>.

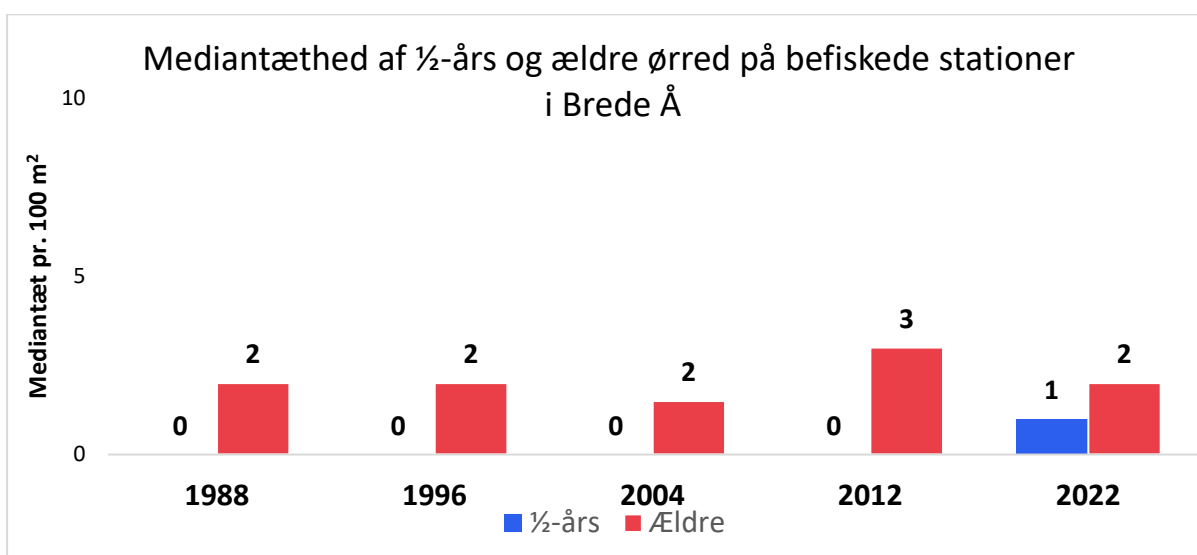
**Figur 3.** Udvikling i mediantæthed af ½-års ørred og ældre ørred på de befiskede stationer med biotopskarakter 1-5. Tætheden er målt som antal ørred pr. 100 m<sup>2</sup> vandløbsbund. Tætheden pr. løbende 100 meter fremgår i bilag 1.

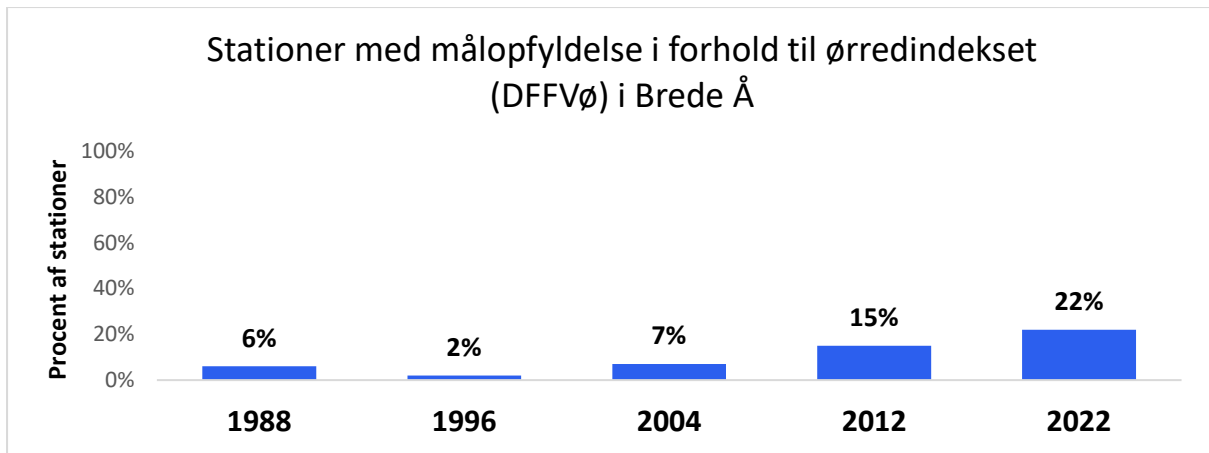
**Figur 4. Udvikling i den %-vise andel af befiskede stationer med målopfyldelse efter ørredindekset (DFFVØ). I opgørelsen indgår befiskede stationer med biotop-karakter 1-5.**

I forhold til Ørredindekset (DFFVØ) opfylder 22 % af de befiskede stationer i 2022 kravet om god eller høj økologisk tilstand (14 ud af 65 stationer), dvs., at målopfyldelsen efter ørredindekset (DFFVØ) er højere end ved sidste undersøgelse i 2012, hvor der var målopfyldelse på 15 % af de befiskede stationer (7 ud af 47 stationer). Andelen af stationer med målopfyldelse har været svagt stigende gennem de sidste fire undersøgelser (figur 4). I beregningerne indgår den samlede tæthed af lakseyngel og ørredyngel på de enkelte stationer. På 5 stationer er det alene tætheden af lakseyngel, der sikrer, at der er målopfyldelse. De 5 stationer er alle beliggende i hovedløbet.
