# Plan for fiskepleje i **Voer Å**

Plan nr. 97-2023

Distrikt 17, vandsystem 01

Faglig rapport nr. 97 fra DTU Aqua, Institut for Akvatiske Ressourcer, Sektion for Ferskvandsfiskeri og -økologi.

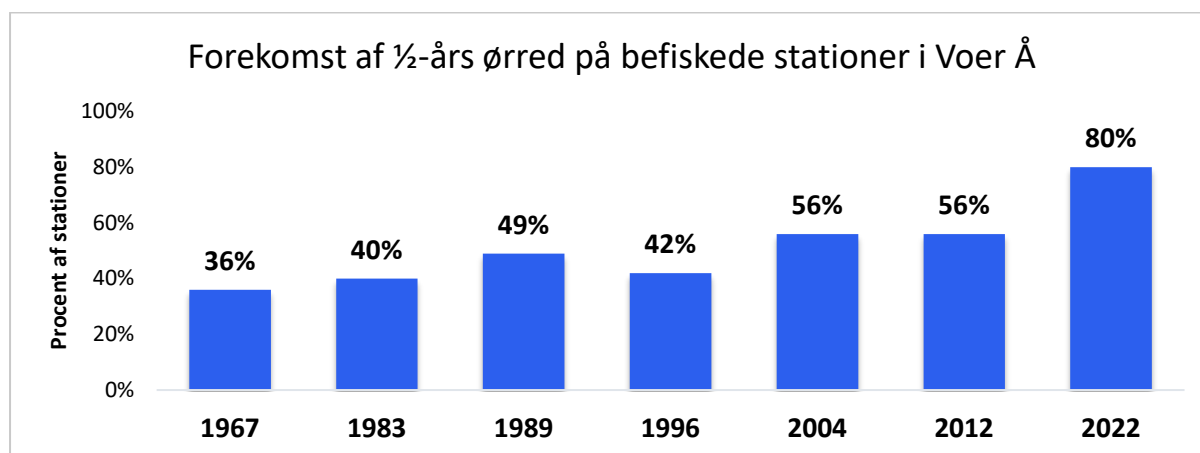
Figur 1. Udvikling i den %-vise andel af befiskede stationer med fangst af 1/2-års ørred. I opgørelsen indgår befiskede stationer med biotopskarakter 1-5.

I figur 1 og 2 samt tabel 3 er resultaterne fra denne og tidligere bestandsanalyser samlet for at give et overblik over udviklingen i ørredbestandens udbredelse i Voer Å i perioden fra 1967 til 2022.

Det fremgår af figur 1 og 2 samt tabel 3, at der er sket en fremgang i antallet af befiskede stationer med ½-års ørred (naturlig yngel) siden sidste undersøgelse i 2012. Der er i 2022 fundet ½-års ørred på 84 (80 %) af de befiskede stationer sammenlignet med 50 (56 %) i 2012. Den fremgang, der er set fra 1996 til 2012 er fortsat, og siden 1996 har udbredelsen af ½-års ørred i Voer Å systemet været i fremgang.

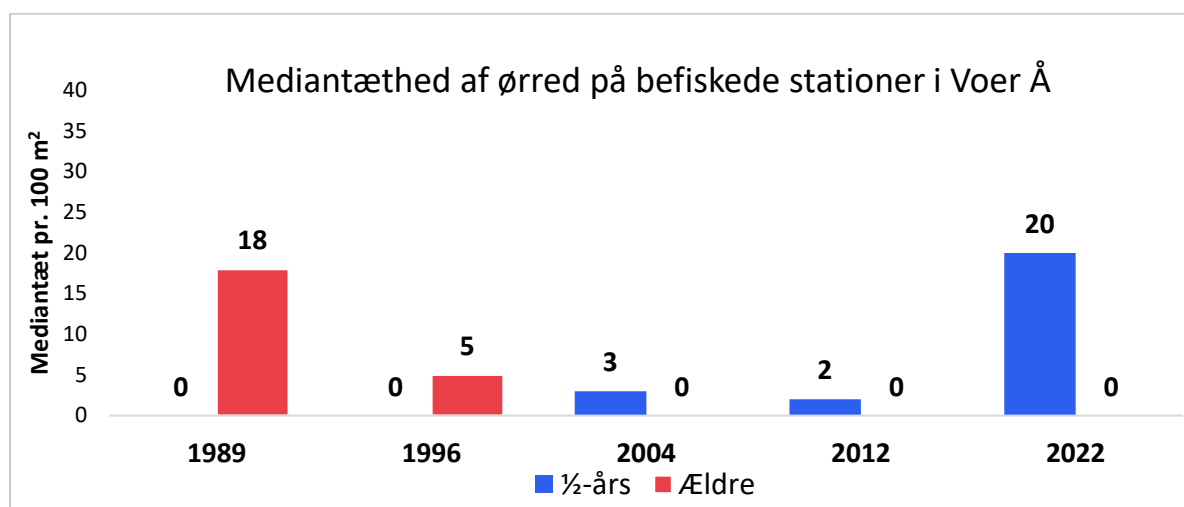
Figur 4. Udvikling i mediantæthed af ½-års ørred og ældre ørred på de befiskede stationer med biotopskarakter 1-5. Tætheden er målt som antal ørred pr. 100 m<sup>2</sup> vandløbsbund. Tætheden pr. løbende 100 meter fremgår i bilag 1.

Figur 3 og figur 4 viser ørredbestandens udvikling angivet i henholdsvis mediantæthed og gennemsnitlig tæthed pr. 100 m<sup>2</sup>. Der er sket en stigning i den gennemsnitlige tæthed af ½-års ørred fra 35 stk. pr. 100 m<sup>2</sup> i år 2012 til 62 stk. pr. 100 m<sup>2</sup> i år 2022 (Figur 3). Tilsvarende er mediantætheden af ½-års ørred i samme periode steget fra 2 stk. pr. 100 m<sup>2</sup> til 20 stk. pr. 100 m<sup>2</sup>. (Figur 4). Den gennemsnitlige tæthed af ældre ørred er faldet fra 4 stk. pr. 100 m<sup>2</sup> i 2012 til 2 stk. pr. 100 m<sup>2</sup> i 2022. Mediantætheden i samme periode er uændret fra 0 stk. pr. 100 m<sup>2</sup>.
