Plan for fiskepleje i **Karup Å**

Plan nr. 87-2022

Faglig rapport nr. 87 fra DTU Aqua, Institut for Akvatiske Ressourcer, Sektion for Ferskvandsfiskeri og -økologi.

Titel: Plan for fiskepleje i Karup Å

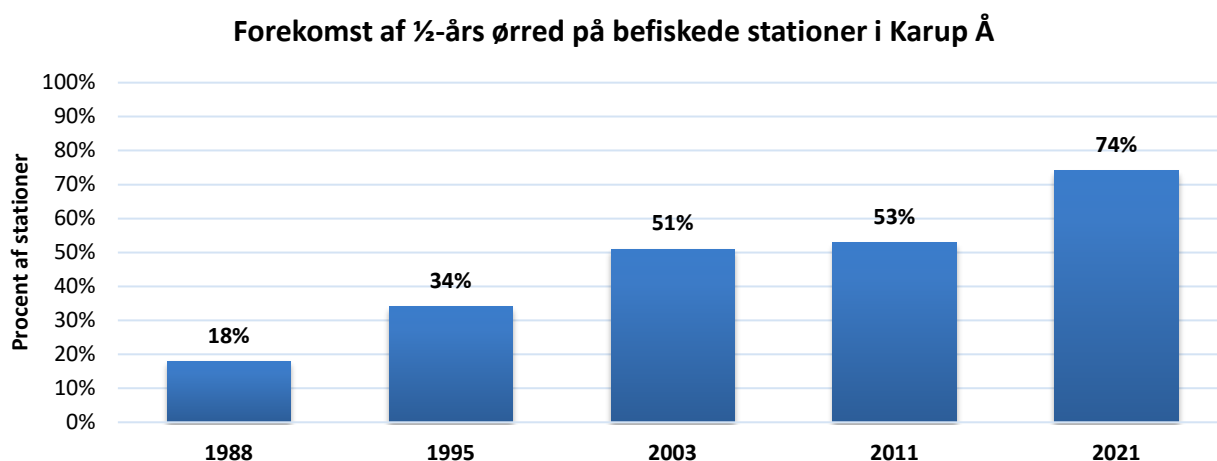
Figur 1. Udvikling i den %-vise andel af befiskede stationer med ørredyngel (½-års ørreder) på alle befiskede stationer i Karup Å fra 1988 til 2021.

I figur 1 og tabel 3 er resultaterne fra denne og tidligere bestandsanalyser samlet for at give et overblik over udviklingen i ørredbestanden i perioden fra 1988 til 2021.

Som det fremgår af figur 1 er der fundet ½-års (naturlig yngel) på flere stationer end ved tidligere undersøgelser. Der er i 2021 registreret naturlig yngel på 74% af de befiskede stationer. Der er ikke samme positive udvikling i andelen af stationer med ældre ørred. Her er der sket et fald fra 66% i
